エーミング作業と車体整備

- ボデーアライメントの重要性 -

修理車両: トヨタ ヴィッツ

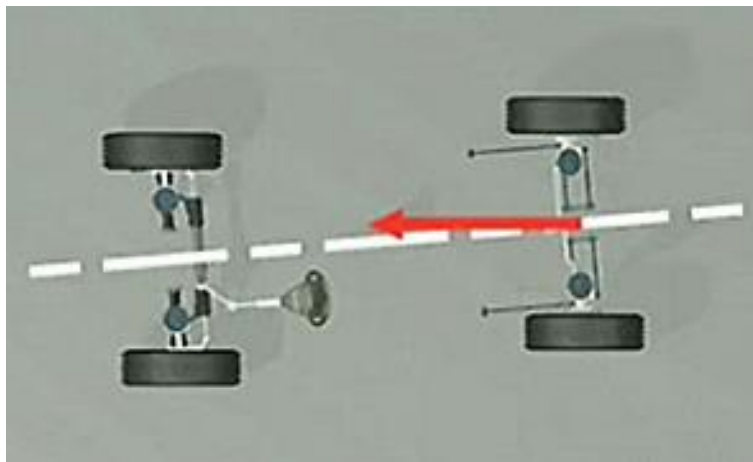
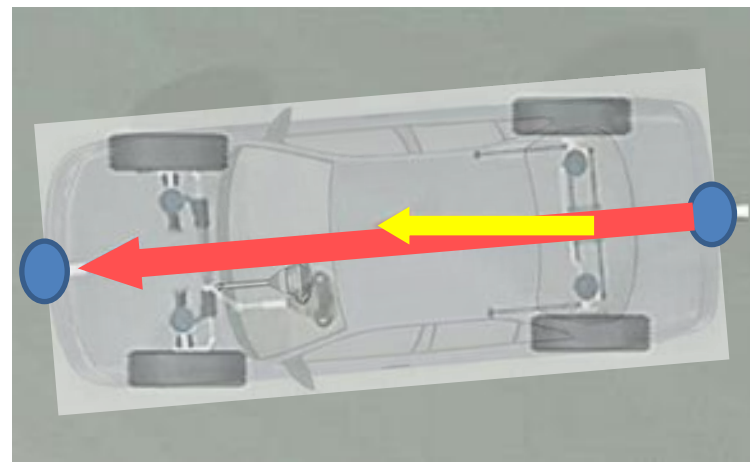
エーミング作業とスラスト角

後輪の左右個別トゥのバランスが狂っていたり、ボデーの歪などが原因で前輪がセットバックしたりしていると、スラスト角にずれが生じ、車体が斜めになって直進することとなる。

このままの状態ですら「エーミング中心線(前後のエンブレムを結んだ線)」に対してエーミング作業を行った場合、センサーの角度がスラスト角のずれと等価でずれることとなり、大変危険である。

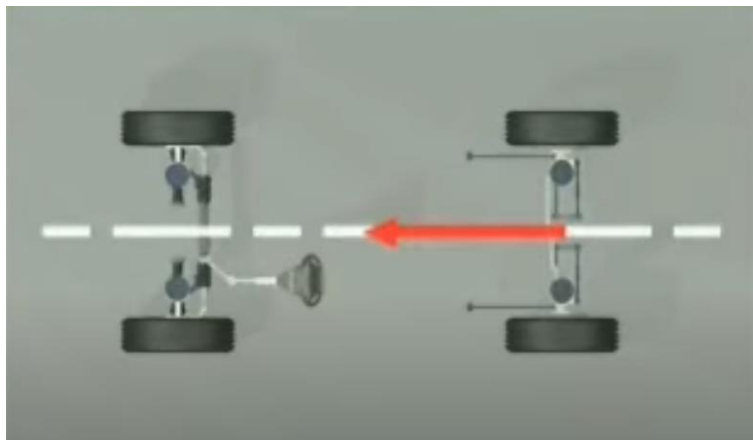
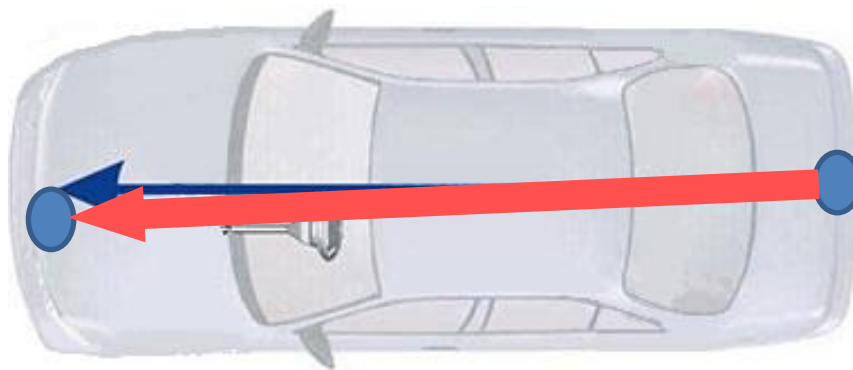
エーミング作業とアッパーボデー

エーミング作業における車体の中心線が幾何学中心線ではなく「前後のエンブレムを結んだ線」とされたことで、スラスト角に問題がないクルマの場合でも、アッパーボデーの歪が原因で「エーミング中心線(前後のエンブレムを結んだ線)」がスラストラインからずれる可能性が生じることとなった。

このままの状態ですら「エーミング中心線(前後のエンブレムを結んだ線)」に対してエーミング作業を行った場合、センサーの角度がスラストラインとのずれと等価でずれることとなり、大変危険である。

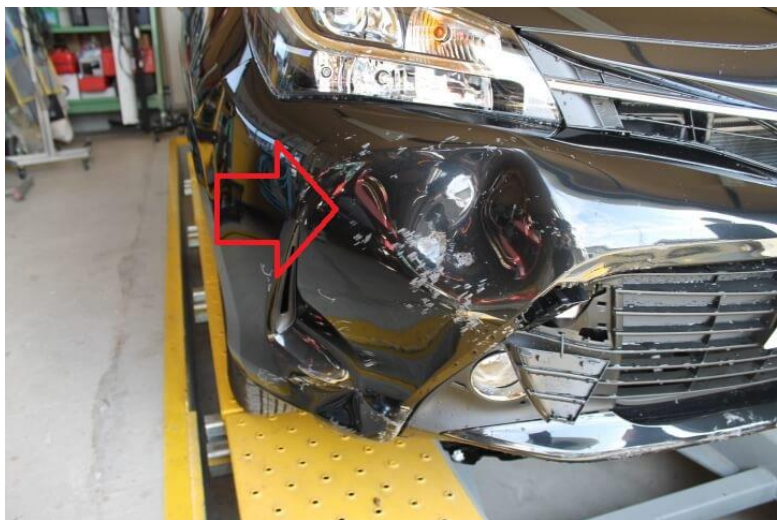
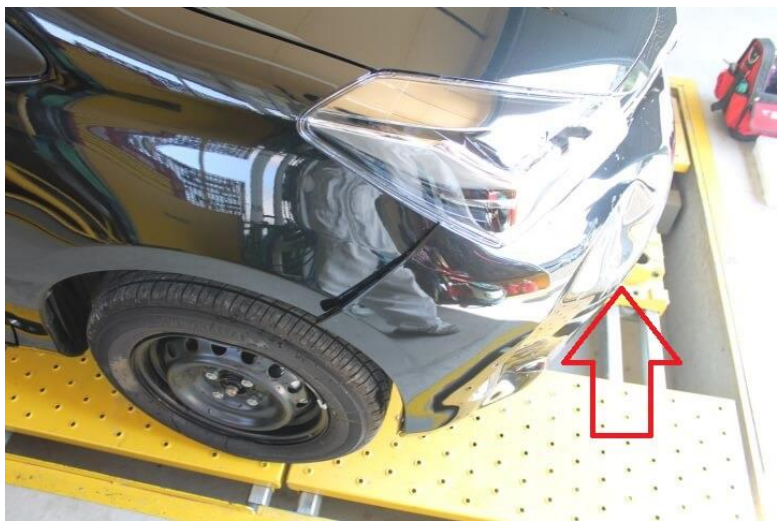
損傷入力

フロントバンパー右側からの
入力。

時計の表示で例えます。
正面が12時だとしたら右側
斜めからの衝突ですので2時
方向からの損傷入力になり
ます。

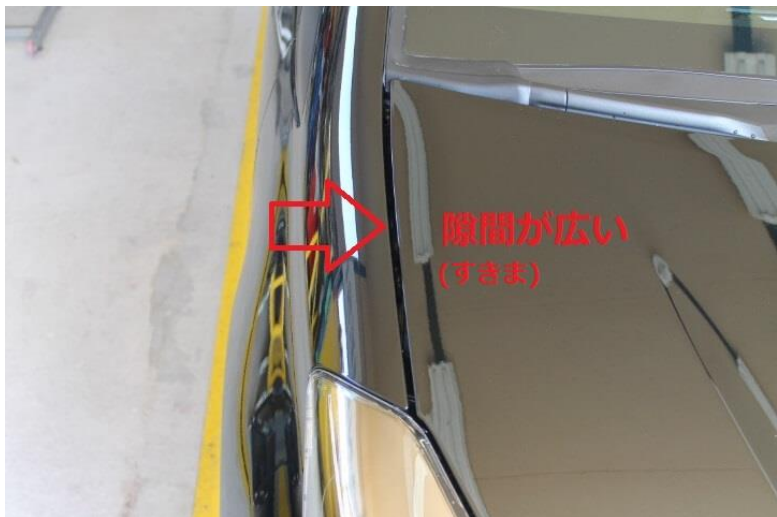
ボンネットの隙間(すきま)を確認!

運転席側の右フロントフェンダーとボンネットのスキマが広い。

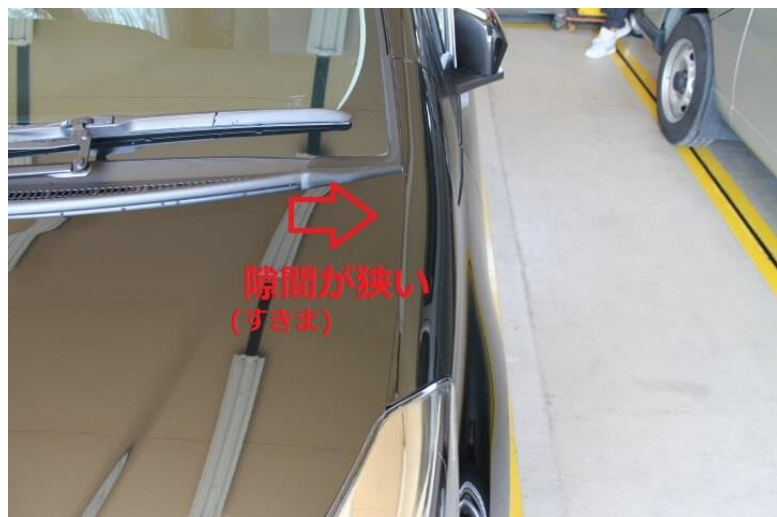
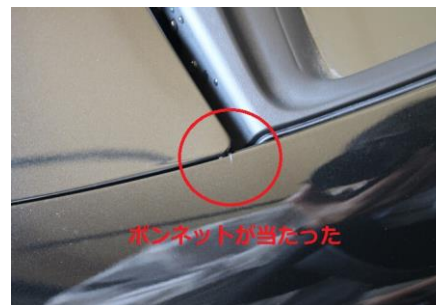
左フロントフェンダーとボンネットが接触したキズがあります。

反対側の助手席側です。こちらは左フロントフェンダーとボンネットのスキマが狭い。

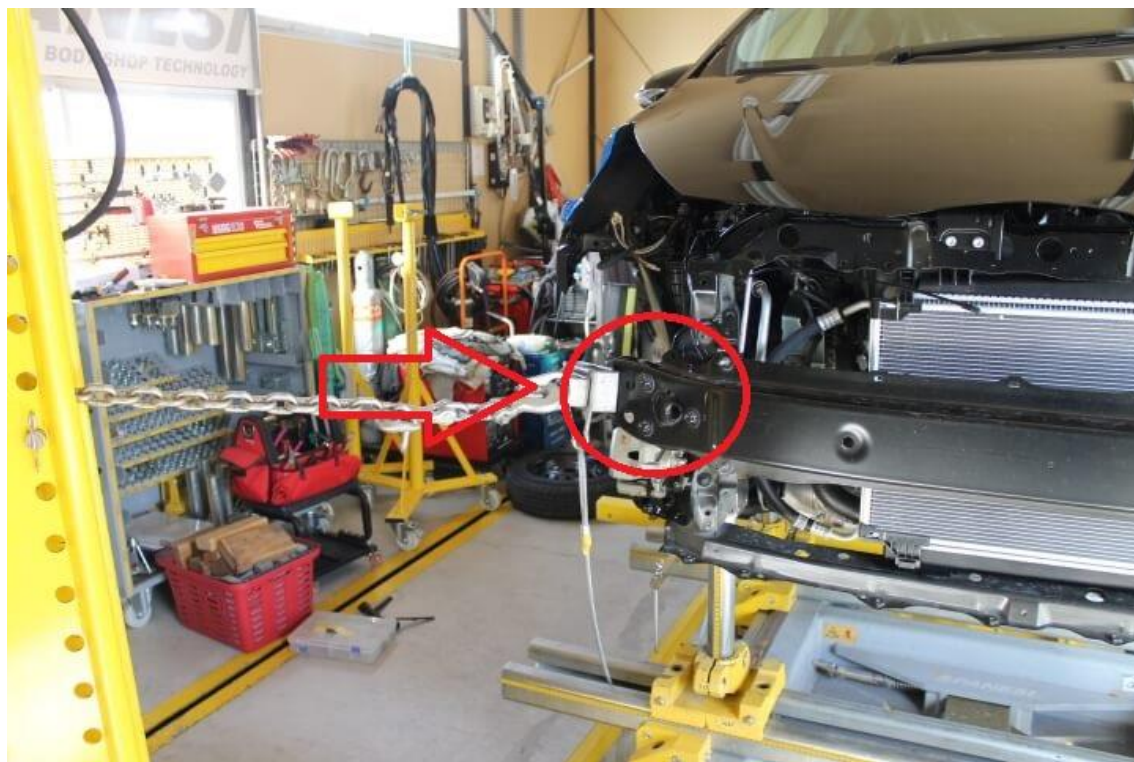
フレームに損傷あり

バンパーを取り外したら赤丸のバンパービームに当たりフレーム(骨格部位)に赤矢印の方向から損傷がありました。
この損傷でフレームが曲がり(助手席側へ振ってしまう状態)ボンネットの隙間が狂っていた事が判明！
こうなってしまうとボンネットの隙間調整だけでは直りません！
それでは修理の様をお伝えします！

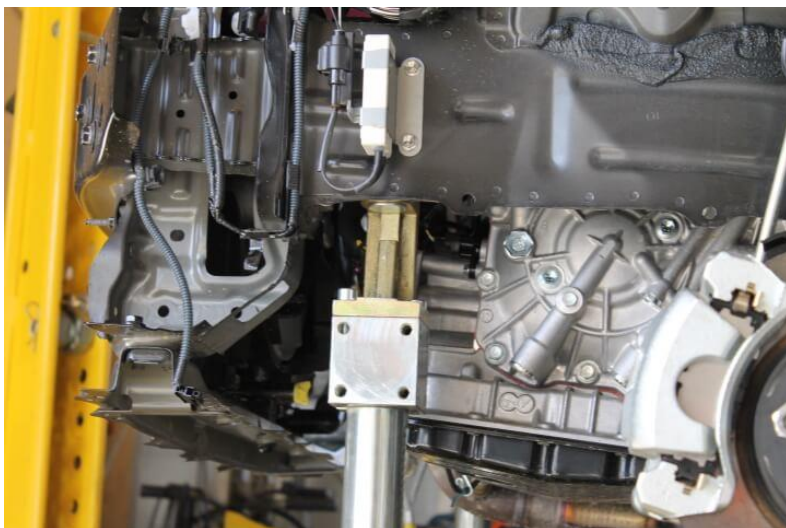
フレーム先端付近の計測ポイント！こちらのジグを立てるとフレーム寸法の狂いが確認出来ました。

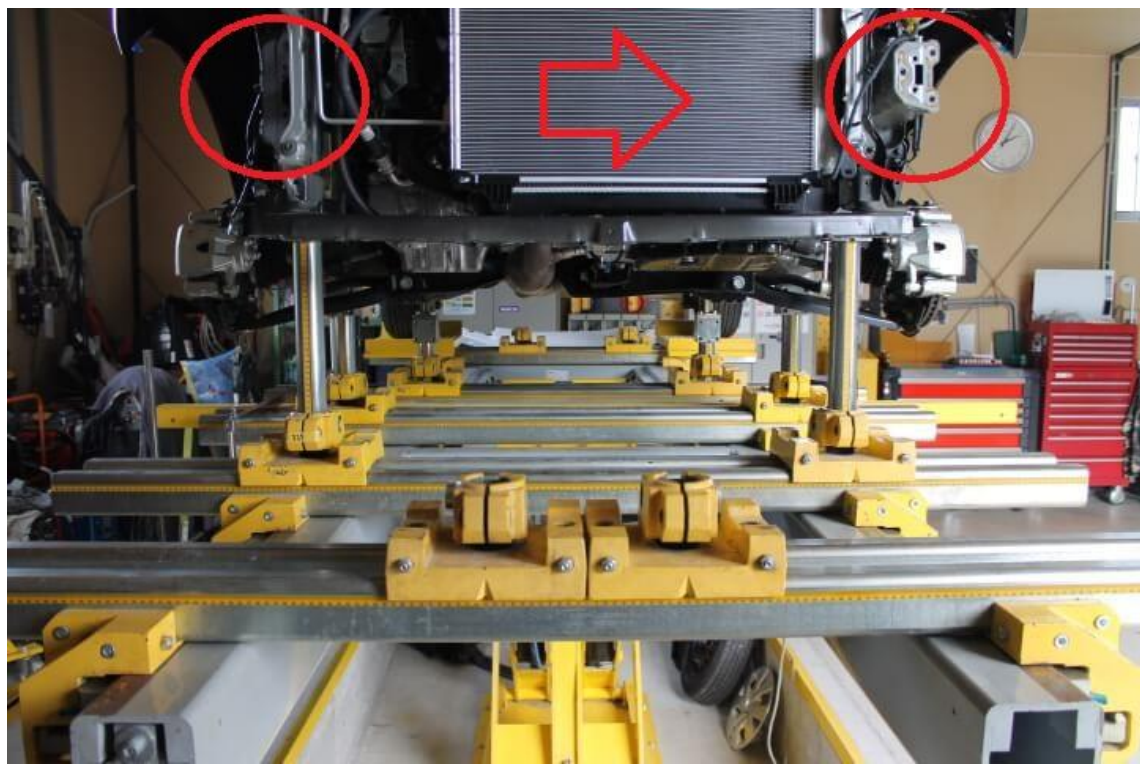
フレームが何ミリ狂ってる？

バンパーを取り外すと、ぶつかった損傷が右フレームにありました。

そして簡易計測の結果フレームのズレを確認！

赤矢印の方向へフレームがズレていました。

まずは基礎となるフレームを直すためフレーム修正機にクルマをセットして高さ・長さ・幅の3次元計測をします。

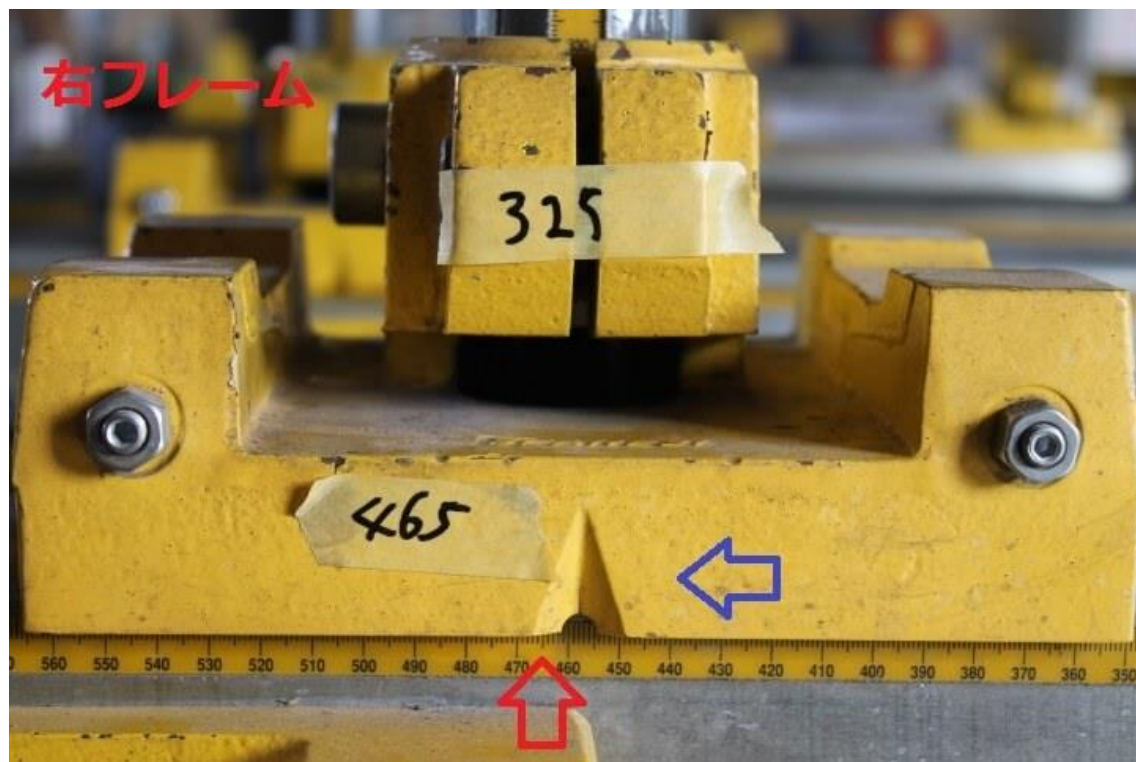
画像はフレーム幅の計測です。
これにより左右のフレームの狂いが計測できます。
右フレームの正規の位置は赤矢印の465mm
計測位置は457mm
8mm助手席側にフレームの寸法が狂ってます。
正規の位置に戻すには青矢印の方向へフレーム修正作業を行います。

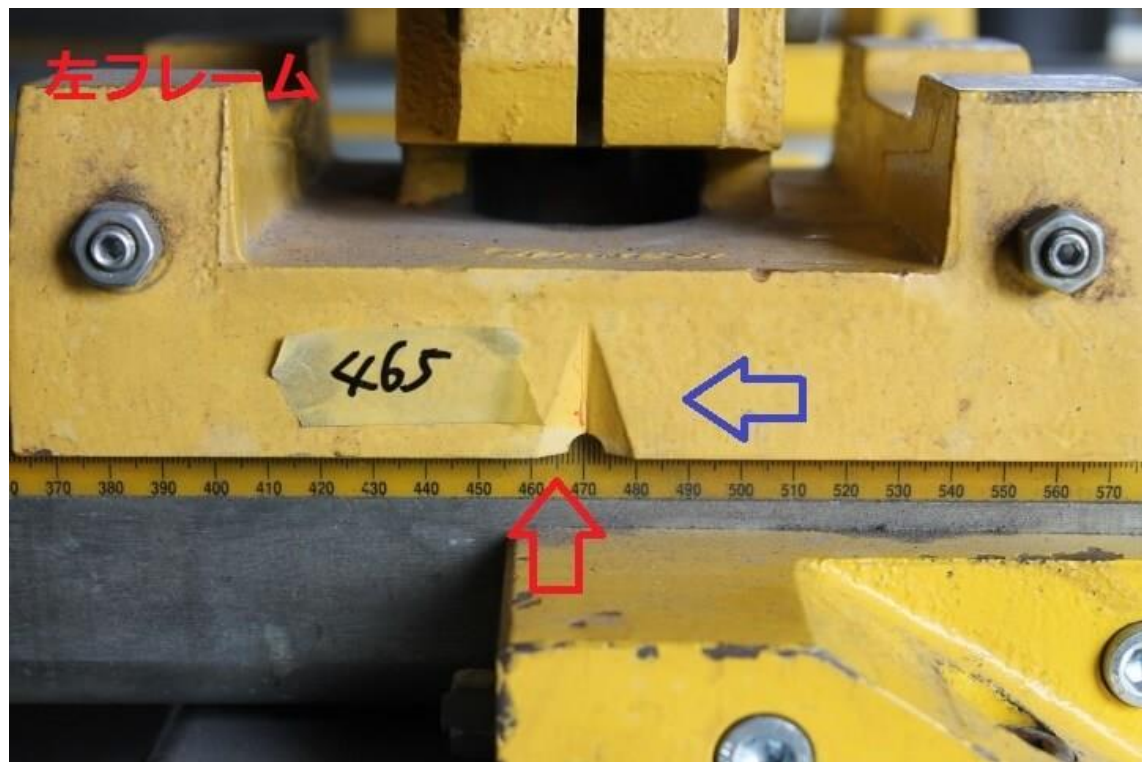
続いて損傷が無かった左のフレームです。バンパービームと呼ばれる部品が左右のフレームにつながって付いているため左のフレームにも狂いが生じます。

正規の位置は赤矢印の465mm

計測位置は471mm

こちらのフレームの狂いは6mm

計測結果は右は8mm・左は6mmの寸法がズれていた事が確認できます。

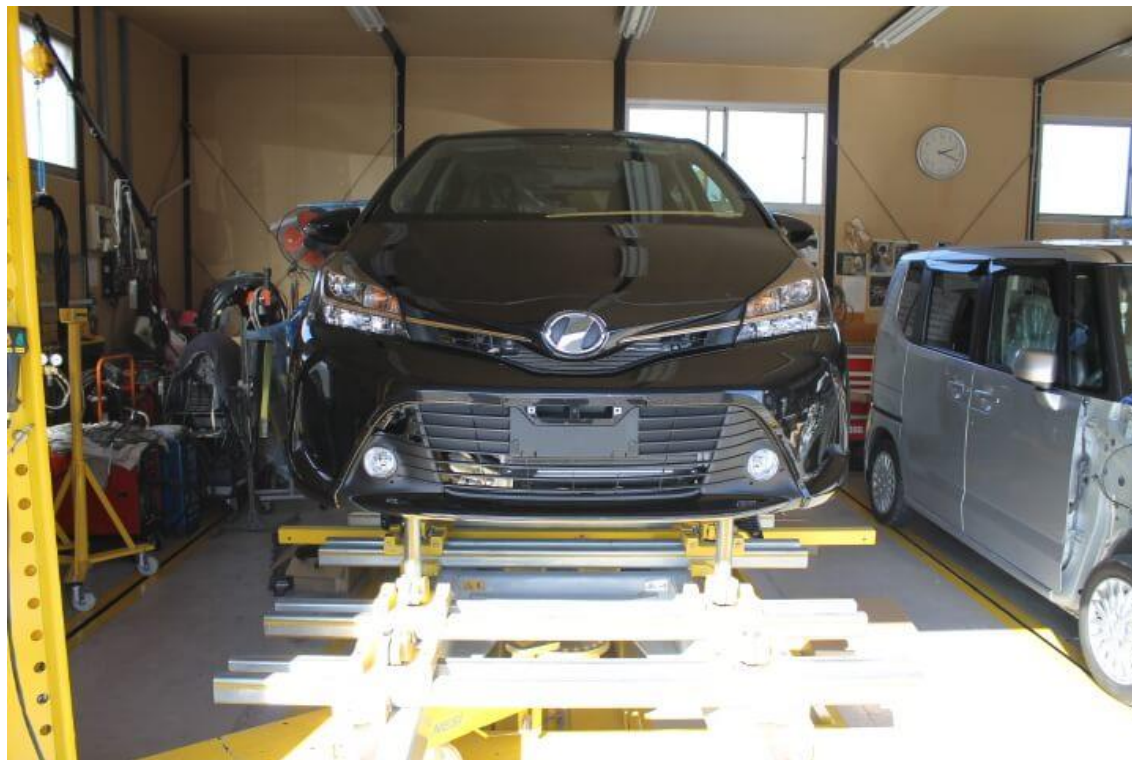
※結果、ボルト穴を広げたりする粗悪な修理が行われたりします。注意しましょう！！！！

フレームの寸法修理を完了後にラジエターサポートと呼ばれる内板骨格部品も同時に取り替えました。そして一旦、フェンダー・ヘッドライト・フロントバンパーを取付けて隙間や建て付けのチェックを行います。ラジエターサポートとはライトやラジエター・クーラーコンデンサーなどが取り付く骨格部品です。フレームの寸法がズれているといくらラジエターサポートを新品にしてもボンネットやフェンダー・ライトの位置が正確に取り付ける事が出来ません。
