エーミング作業と車体整備

- ボデーアライメントの重要性 -

修理車両: トヨタ ヴィッツ

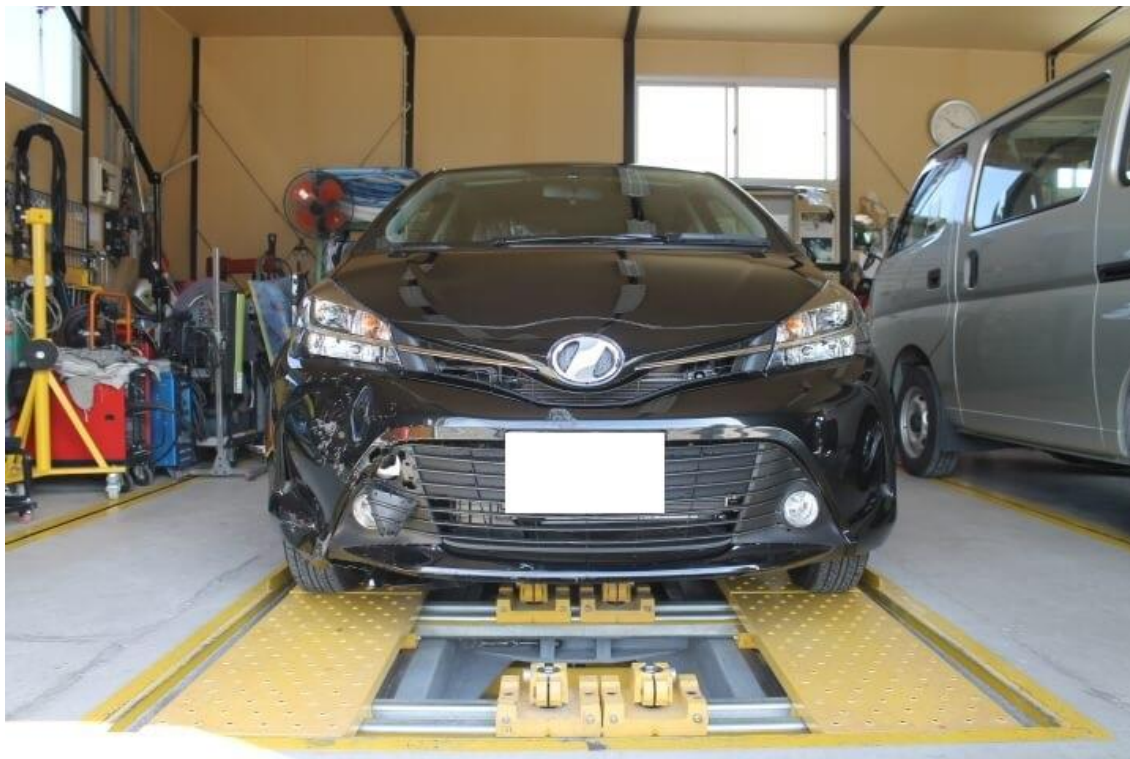
損傷入力

フロントバンパー右側からの
入力。

時計の表示で例えます。
正面が12時だとしたら右側
斜めからの衝突ですので2時
方向からの損傷入力になり
ます。

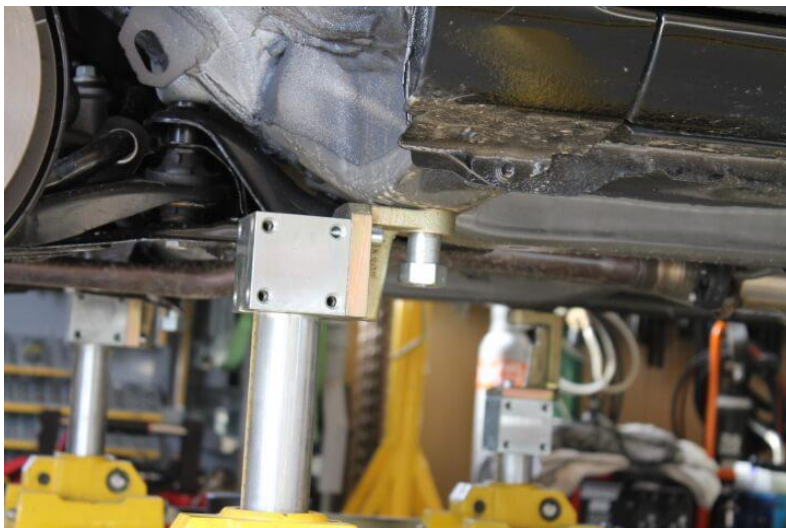
ジグ式フレーム修正機にセット

こちらはアウトリガーの25mm幅のロケットホールを利用！クルマのアンダーボディーの中でも鉄板の板厚があり最も硬い部分。

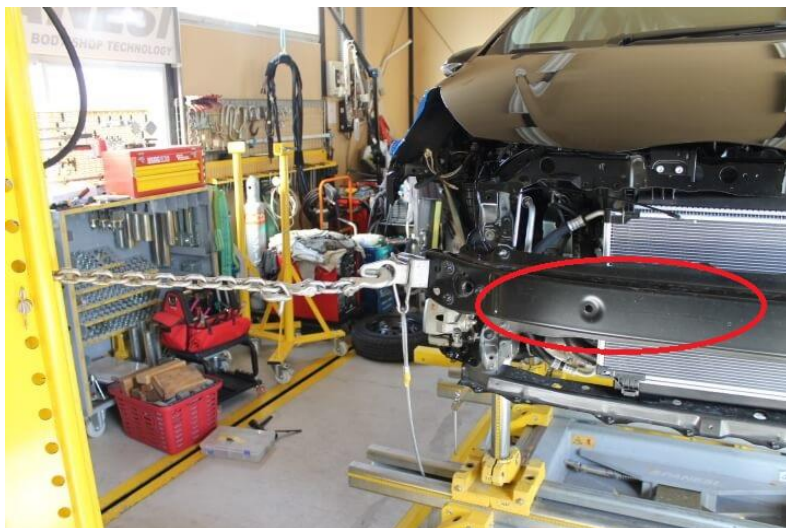
車両固定 & 計測後にフレームを元に位置に修正する作業を行います。
修正ポイントを判断し油圧10tタワー・チェーン・クランプを使い作業します。

ちなみに赤丸部分がバンパービームと呼ばれる部品です。
メーカーによって呼び名が異なります。
リーンスホースやホースメントなどなど...

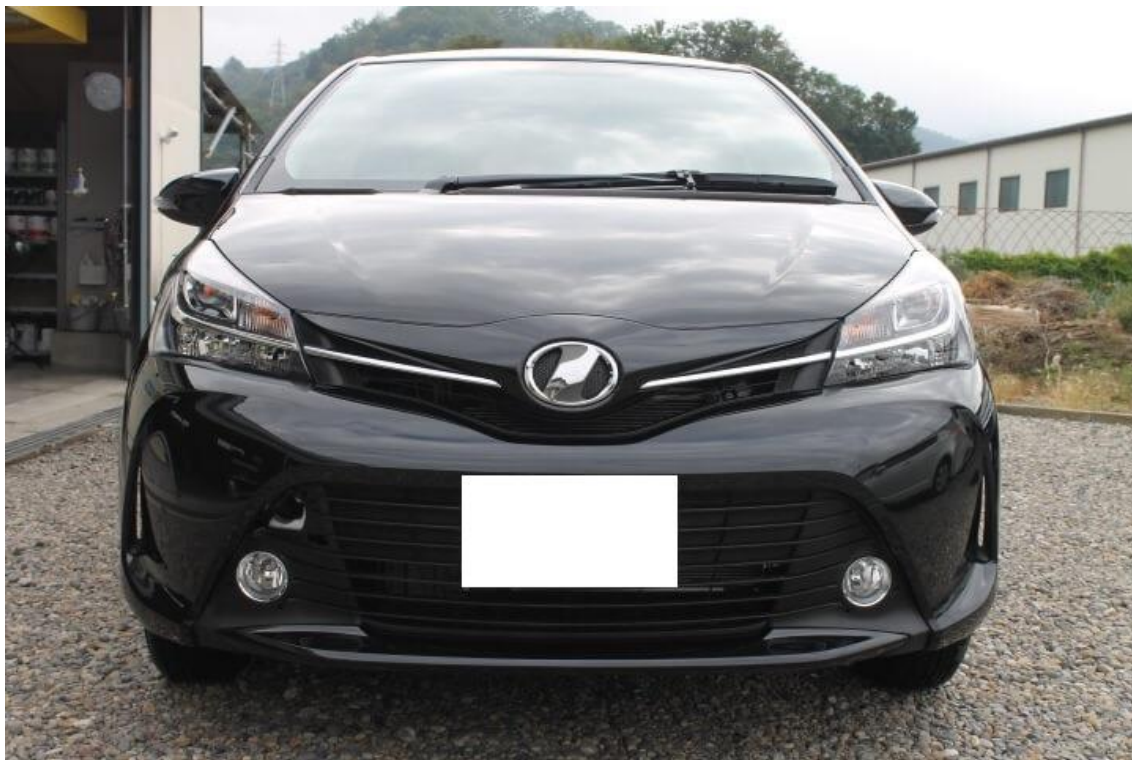
修理完成！

各部最終チェックをして完成
となりました。

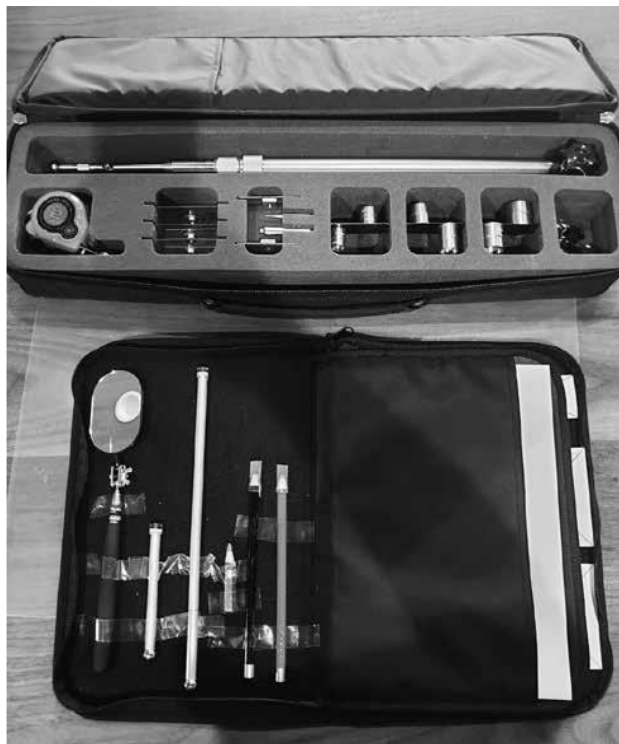
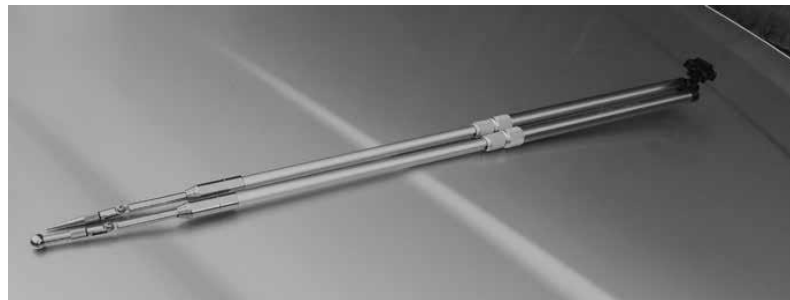
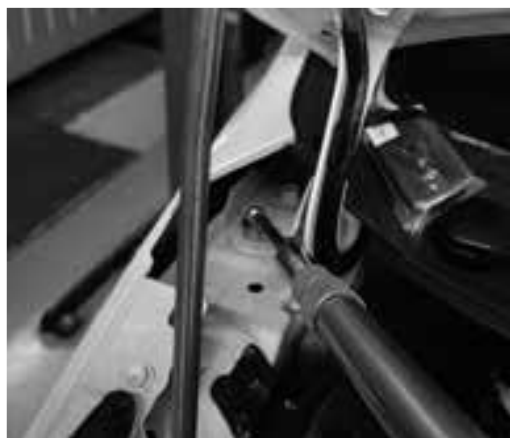
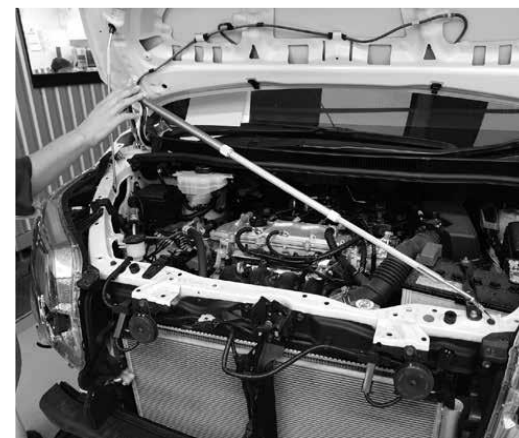
当会推奨の「バランスゲージ」をエンジンルーム内の左右の任意の箇所（フロントガラスに近い箇所を含む複数箇所）とフロントエンブレムの中心（又はそれに相当する箇所）にあて、左右の寸法が何れも等価であれば、「フロントエンブレムは車体中心にある」と推定できる。この場合は、メーカーが修理書で示した手順、すなわちフロント&リアエンブレムをつないだラインを車体中心線、すなわちスラストラインとしてエーミング作業を行えばよい。

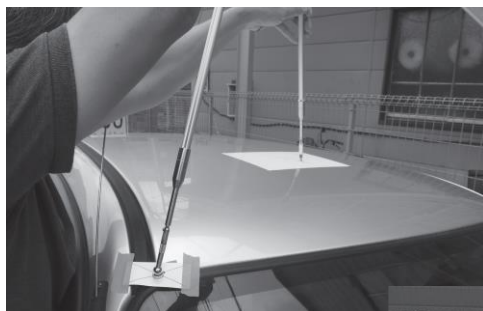
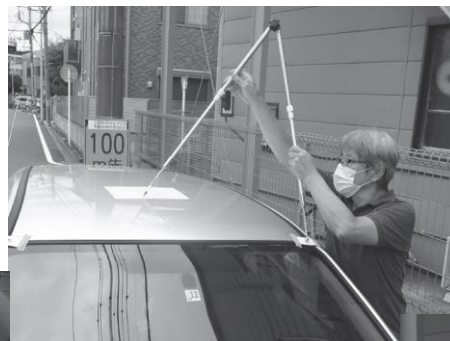
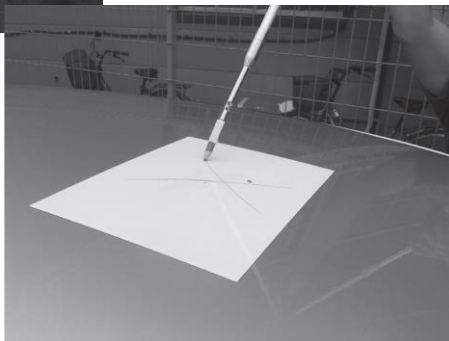
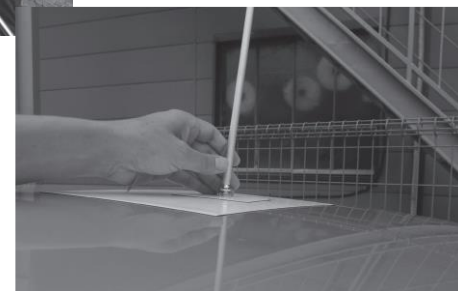
正しい車体中心線の簡易確認方法

左右の寸法が等価でない場合は、フロントエンブレムが車体中央にないと推定できる。この場合は、バランスゲージの先端にマーカーをセットしコンパスとして使用、事故損傷が波及していない範囲におけるルーフの前方部分の中心点とリアエンブレムをつないだラインを車体中心線、すなわちスラストラインとしてエーミング作業を行えばよい。

- 事故車修理後のエーミング作業であれば、左右の寸法が等価でないことが判明した時点で、当然ながら車体の再修理を行うべきである。しかし「修復歴車」を購入したユーザーの車両に対して事故車修理以外の理由でエーミング作業を行うようなケースの場合、有償での車体修理に対するユーザーの納得が得られない可能性が極めて高い。そのようなケースを踏まえ、念のためこの方法を紹介した。
